# “ ECOLOGÍA ESPACIAL Y CONSERVACIÓN DEL ÁGUILA-AZOR PERDICERA EN LA COMUNIDAD VALENCIANA ”

INFORME ANUALIDAD 2017

# ECOLOGÍA ESPACIAL Y CONSERVACIÓN DEL ÁGUILA-AZOR PERDICERA EN LA COMUNIDAD VALENCIANA

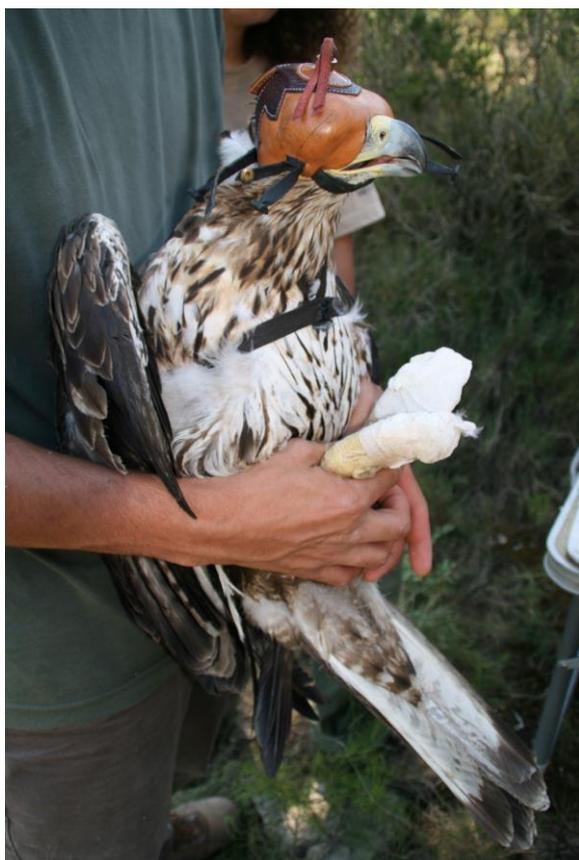
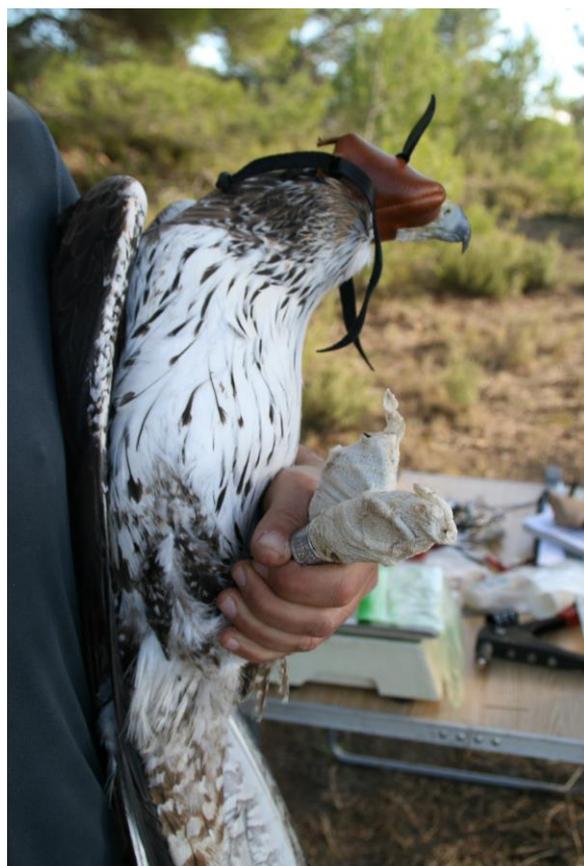
**Fotografía 1.- Águila perdicera inmovilizada mediante caperuza y encintado de garras para evitar lesiones (hembra: izquierda; macho: derecha).**

Siguiendo el protocolo habitual, una vez capturados los individuos, éstos fueron inmovilizados mediante la colocación de una caperuza de cuero de tamaño específico para cada sexo. Las garras de las águilas fueron encintadas para evitar daños y posibles lesiones tanto a los propios ejemplares como a los investigadores que manipulaban los individuos. Además se colocó una cuerda atada desde el tarso de cada ejemplar a la muñeca de la persona que lo manipulaba para evitar cualquier riesgo de escape.

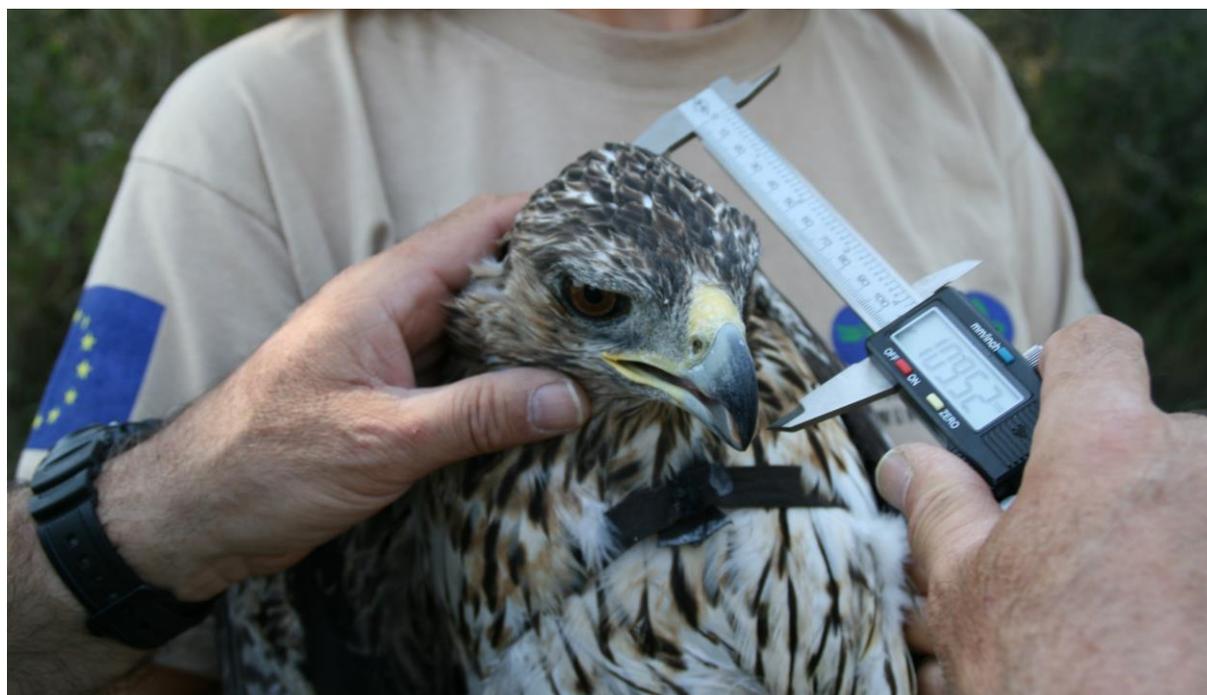
**Fotografía 2.- Toma de medidas biométricas de la cabeza mediante calibre digital.**

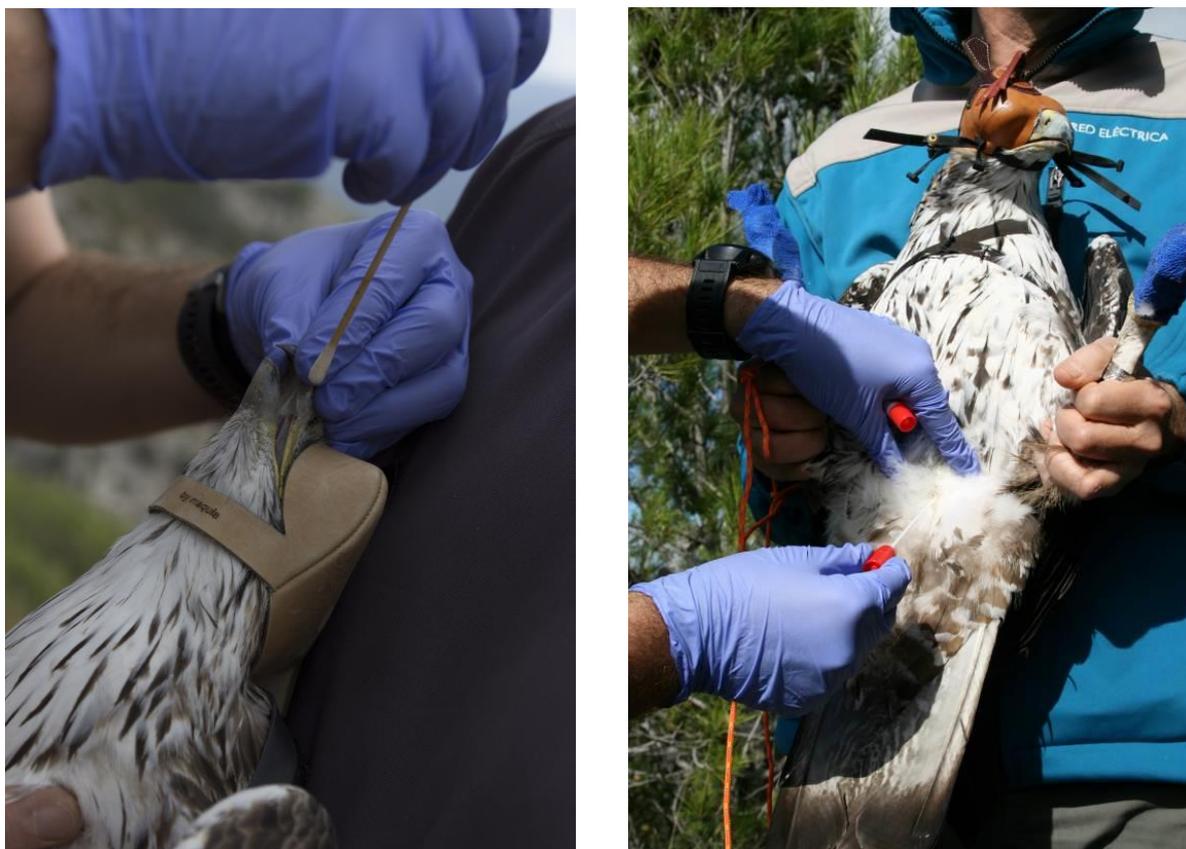
**Fotografía 3.- Toma de muestras mediante hisopo bucal (izquierda) para estudio de prevalencia de *Trichomonas gallinae* e hisopo cloacal para análisis microbiológico (derecha).**

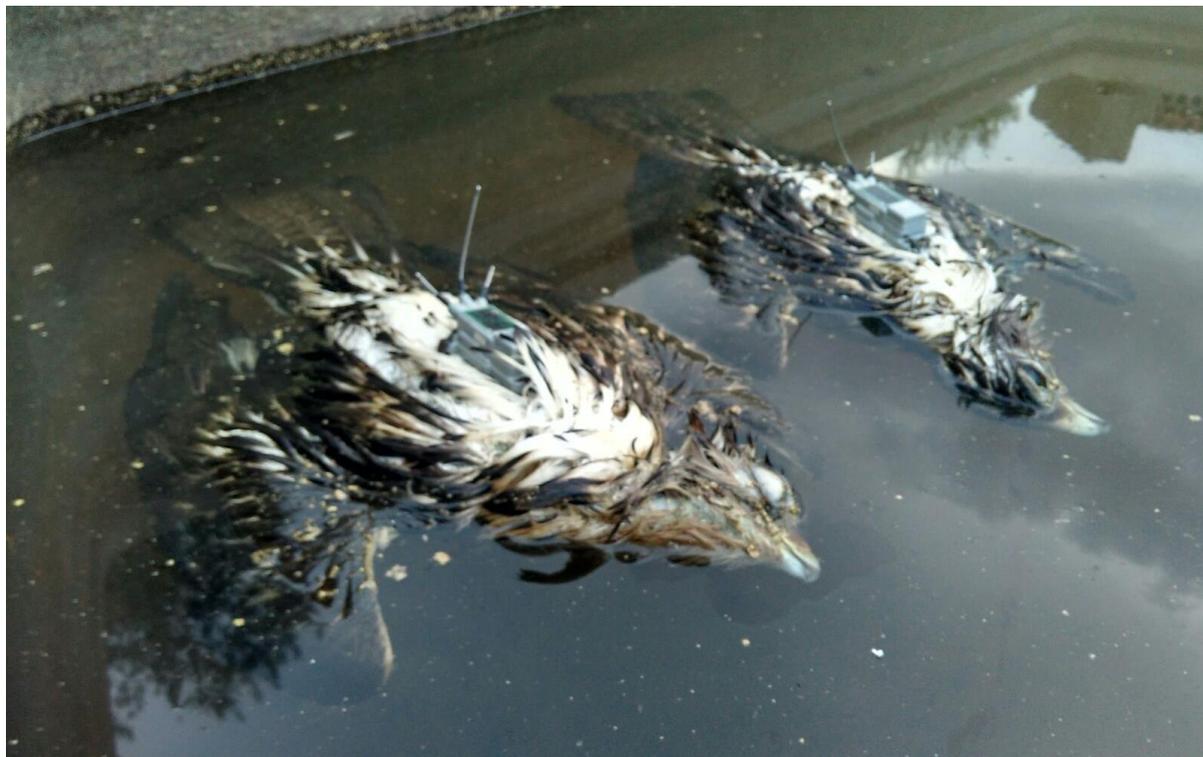
**Fotografía 5.- Pareja de águilas perdiceras ahogadas en una balsa de riego. Los cadáveres aparecieron flotando con los emisores transmitiendo con normalidad, hecho que posibilitó su hallazgo.**

Gracias al seguimiento telemétrico, ambos miembros de la pareja fueron encontrados muertos la noche del día 29/06/16 en una balsa de riego. Siguiendo el protocolo, se avisó al 112 y se levantaron los cadáveres en presencia de un Agente Medioambiental. Los animales fueron trasladados al Centro de Recuperación de Fauna “La Granja” de El Saler donde los veterinarios del centro les practicaron la necropsia. De acuerdo con los resultados de la misma, la causa de la muerte fue certificada por ahogamiento.

Tras el hallazgo de la pareja muerta por ahogamiento en la balsa, el Servicio de Vida Silvestre de la Conselleria de Agricultura, Medio Ambiente, Cambio Climático y Desarrollo Rural de la Generalitat Valenciana puso en marcha un protocolo de inventariado e identificación de las balsas de riego incluidas dentro de las áreas de campeo de las parejas marcadas en este proyecto. Fruto de este trabajo, aún en ejecución, se han inventariado un total de 506 balsas de riego dentro de las áreas de campeo (calculadas en base al kernel 90%) que abarcan una superficie total de 28.277 hectáreas. De éstas, se han revisado un total de 256 balsas (28 dentro de los límites del PN de Espadán) y se han identificado un total de 55 balsas como prioritarias debido a su potencial peligrosidad. En estas 55 balsas se pretende iniciar labores de instalación de rampas de salida a lo largo del año 2017. En este trabajo de inventariado de balsas de riego potencialmente peligrosas han participado el Equipo de Seguimiento de Fauna del Servicio de Vida Silvestre y el personal del PN de la Sierra de Espadán, todos ellos dependientes de la Conselleria de Agricultura, Medio Ambiente, Cambio Climático y Desarrollo Rural de la Generalitat Valenciana.

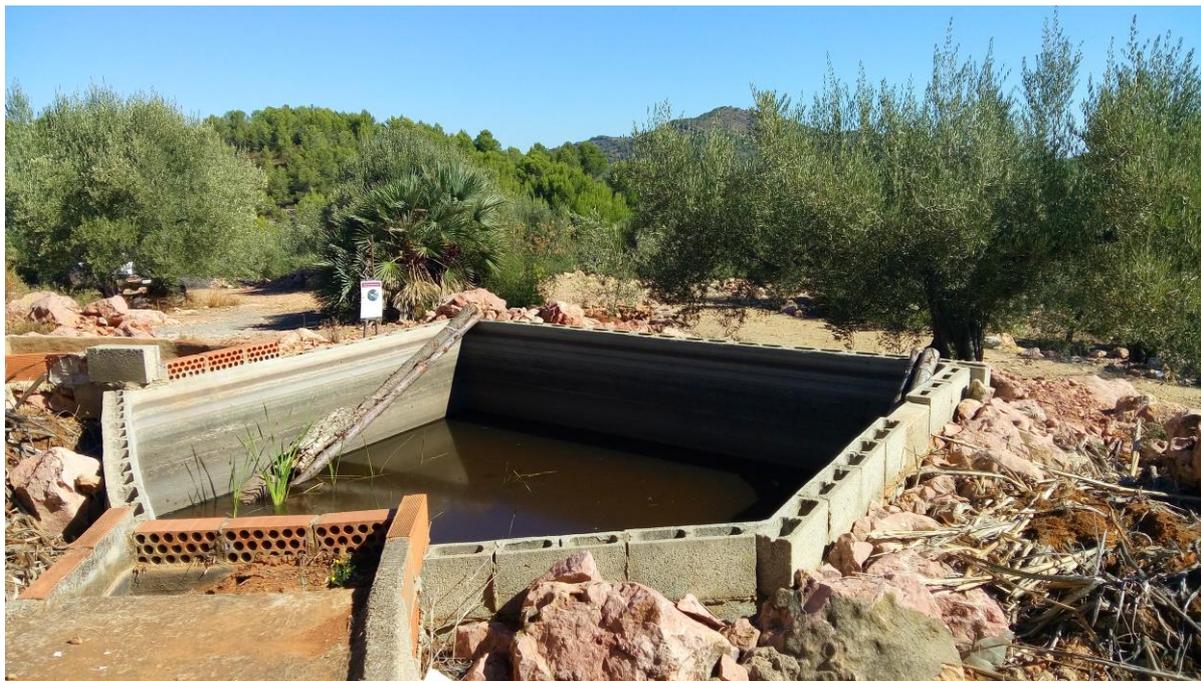
**Fotografía 6.- Balsa de riego donde murió ahogada la pareja del territorio nº 1 tras las labores de corrección mediante la instalación de una rampa de madera por parte de la Generalitat Valenciana.**

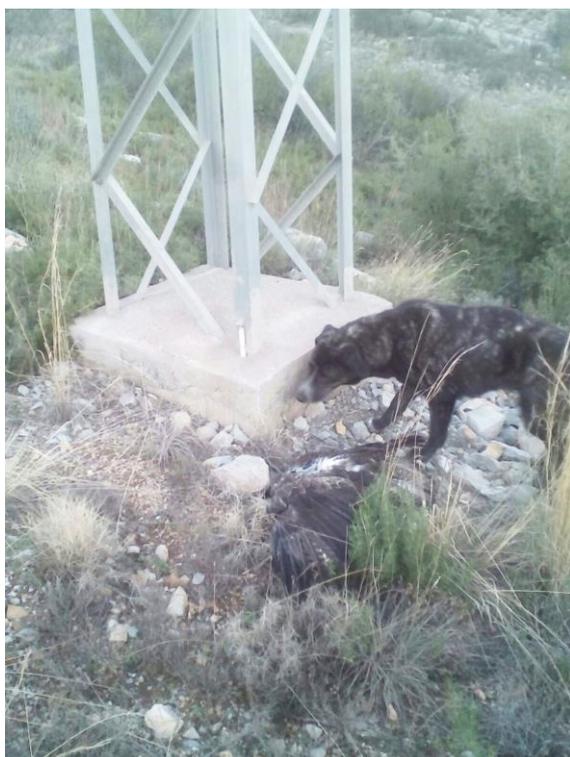
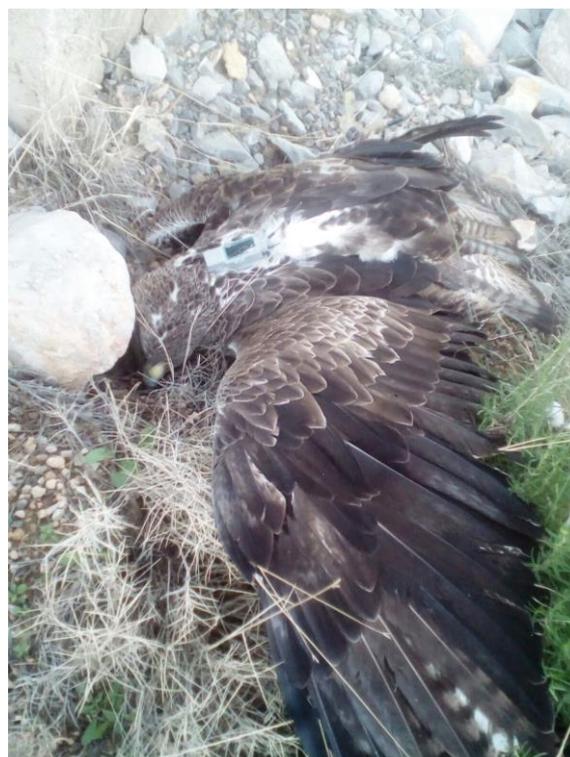
**Fotografía 12.- Cadáver de la hembra del territorio nº 5 encontrado al pie de un apoyo de tendido eléctrico (izquierda). Detalle del cuerpo en el que se aprecia el emisor en el dorso del animal (derecha).**

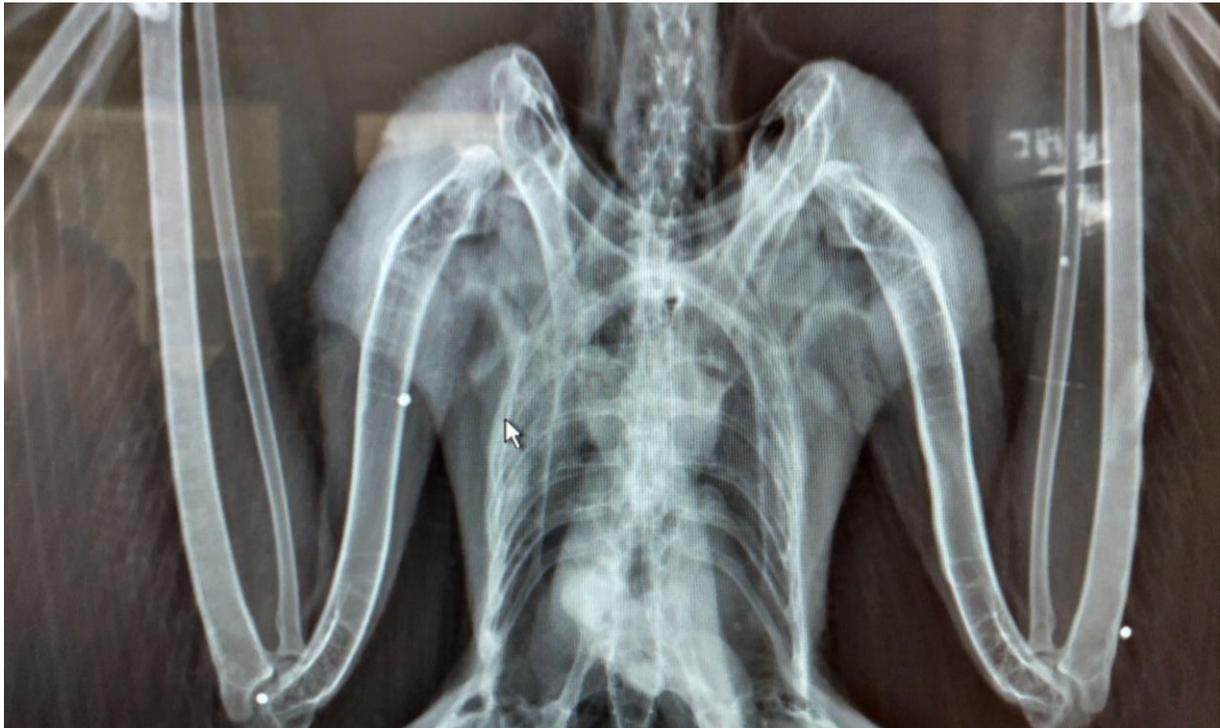
**Fotografía 18.- Radiografía del cadáver de la hembra de la pareja del territorio nº 7 en la que se aprecian varios perdigones alojados en el cuerpo del animal.**

Por su parte, la hembra fue hallada muerta el día 30/03/17 al pie de un roquedo de muy difícil acceso. Las últimas localizaciones de la hembra indican que el animal murió tres días antes de ser recogida. Según los resultados de la necropsia practicada en el CRF de El Saler el animal murió a consecuencia de la inanición producida por las heridas causadas por un disparo de escopeta.

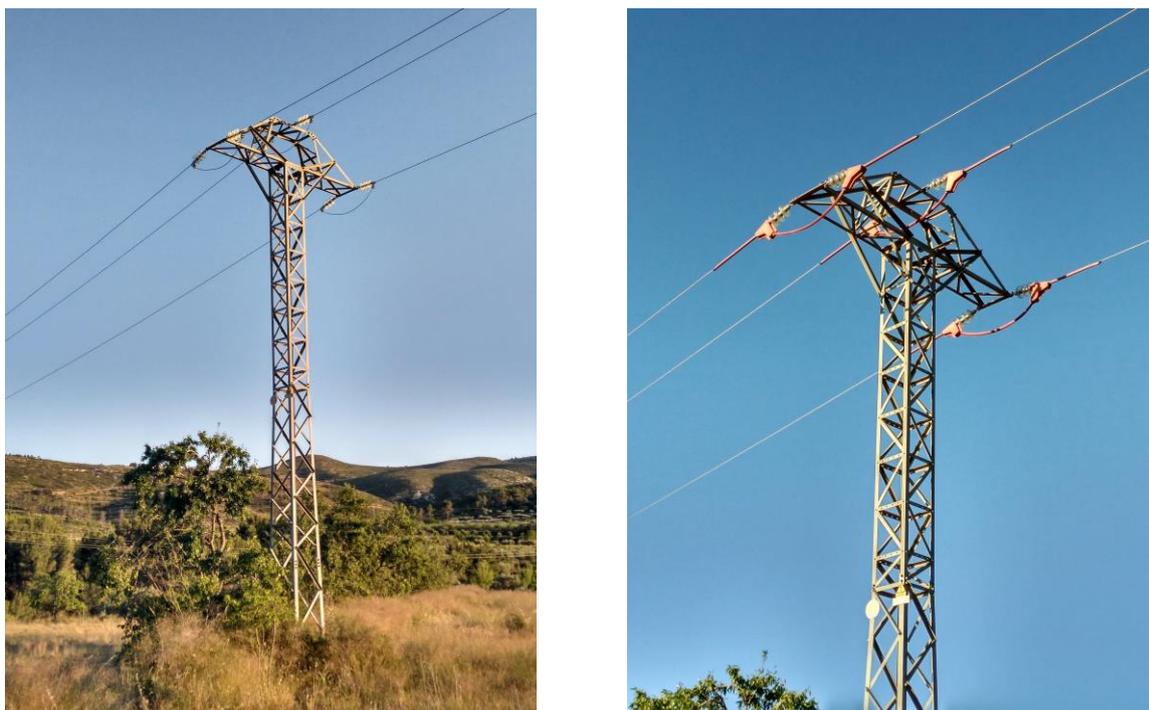
**Fotografía 20.- Apoyo de tendido eléctrico antes (izquierda) y después (derecha) de ser corregido tras la muerte del macho de la pareja del territorio nº 8.**

Tras la comunicación pertinente al Servicio de Vida Silvestre de la Conselleria de Agricultura, Medio Ambiente, Cambio Climático y Desarrollo Rural de la Generalitat Valenciana, los responsables de este servicio se pusieron en contacto con la compañía eléctrica Iberdrola para que corrigieran el apoyo donde se produjo la muerte de la animal. En una visita posterior realizada al lugar de los hechos pudo comprobarse que efectivamente la compañía había procedido a forrar con elementos aislantes las partes más peligrosas (puentes flojos y aisladores horizontales) de la cruceta del apoyo en cuestión.
